**Percursos Contemporâneos
Acessibilidade e mobilidade urbana**

Título: A orla da lagoa: desafios frente à ocupação atual.

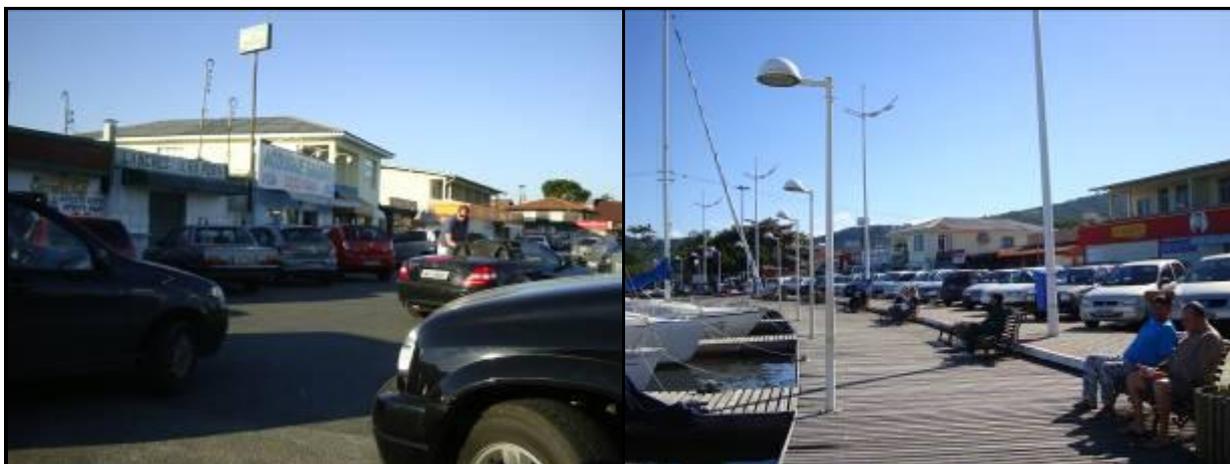
FIGURA 7 e 8 – Estacionamento confuso e deck da Marina da Conceição. Fonte: acervo autoras (2009).

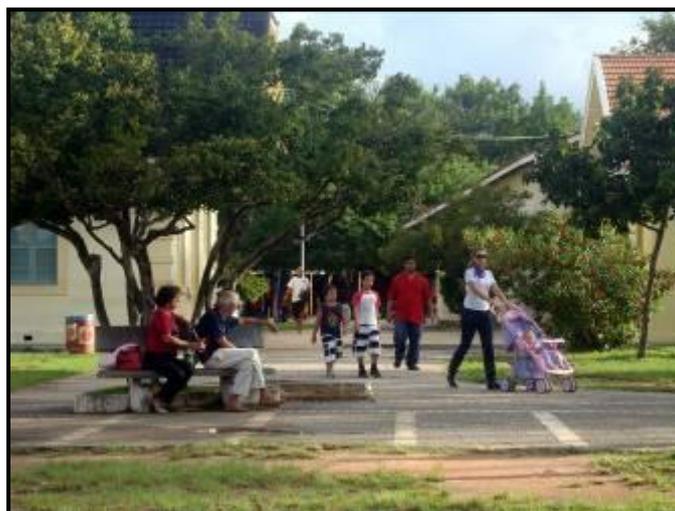
Os passeios não possuem um estudo de fluxos, não sendo definidos adequadamente. As calçadas estão mal conservadas, dificultando a acessibilidade, e os brinquedos do parque estão deteriorados por não haver manutenção desses equipamentos. O mobiliário urbano está disperso em pequena quantidade, colocado de forma aleatória, assim como a vegetação.

FIGURA 9 – Praça Jornalista Bento Silvério da Silva. Fonte: acervo autoras (2010).

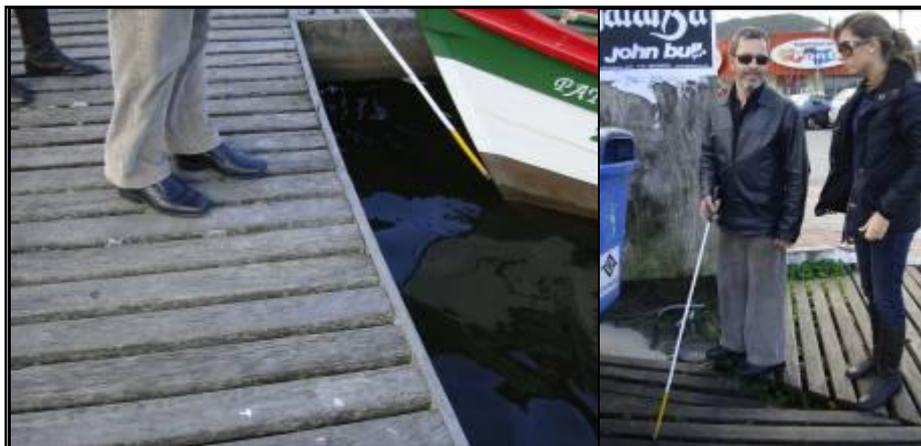
- 6.1 Falta de guarda-corpo ao longo do deck da Marina para proteção contra a água.
- 6.2 A madeira do deck no sentido trasversal, não é aconselhada, pois prende a bengala – guia do deficiente visual - entre as tábuas.
- 6.3 Há buracos no deck e irregularidades nas calçadas formando “armadilhas”.

FIGURA 10 e 11 – Deck com ausência de guarda-corpo e presença de irregularidades. Fonte: acervo autoras (2009).

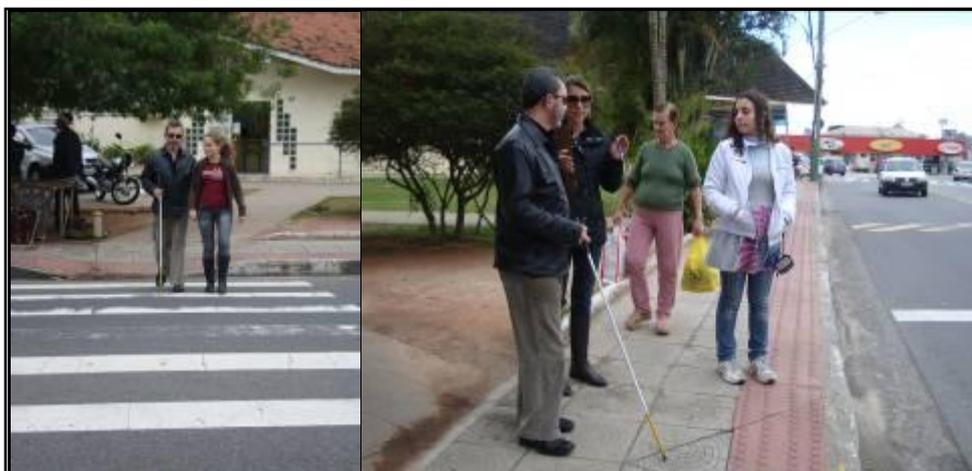
6.5 Falta de sinalização, mapa tátil, ou algo que indique, de alguma forma, a entrada e saída dos lugares como: da praça, da Casa de Memória, do parquinho, e da rua.

FIGURA 12 e 13 – Ausência de sinalização das entradas e saídas da Praça Jorn. Bento Silvério da Silva. Fonte: acervo autoras (2009).

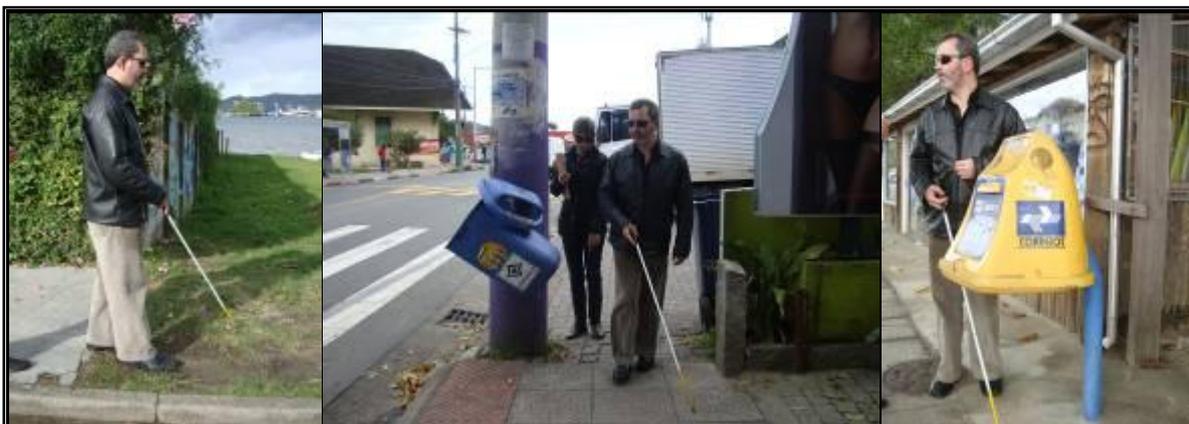
6.9 Calçadas irregulares com alternância de pisos, trechos com piso guia, e outros não, além de mudança de textura nos pisos guia. Há também alguns trechos sem calçadas, o que obriga o pedestre a andar pela rua se expondo ao perigo dos veículos em trânsito, ou pela grama, o que não é confortável para os deficientes físicos.

FIGURA 14, 15 e 16 – Carência de calçadas, pisos irregulares e mobiliário mal disposto. Fonte: acervo autoras (2009).

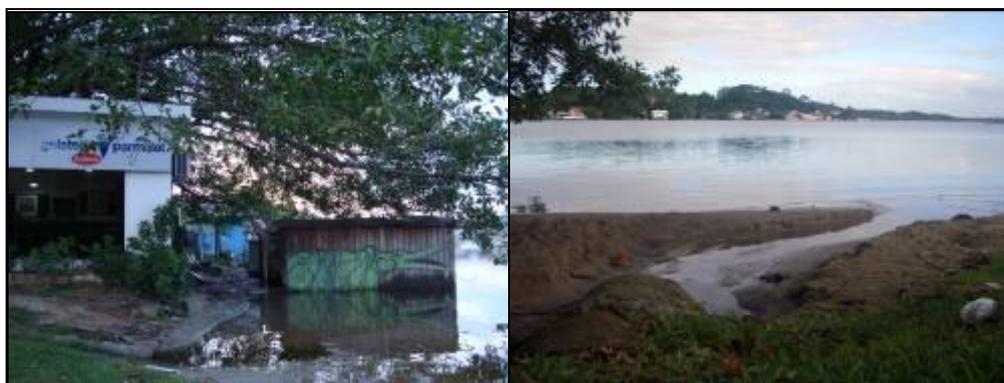
FIGURA 19 e 20 – Inserção dos abrigos de barco na orla e poluição na lagoa. Fonte: acervo autoras (2010).

Para os veículos a situação de desconforto se repete com a existência de uma única via de acesso principal asfaltada e mal cuidada, seguida de servidões estreitas. A ocupação da orla do centrinho desrespeita a legislação de proteção de bordas pela presença de inúmeras edificações irregulares, obstruindo a paisagem. Além da deterioração da paisagem, a crescente urbanização traz consigo conflitos diversos como a deficiência de estacionamentos, trapiches para os barcos públicos, revitalização dos abrigos de barcos de pesca e o próprio lazer na beira da Lagoa em meio ao esgoto mal tratado.

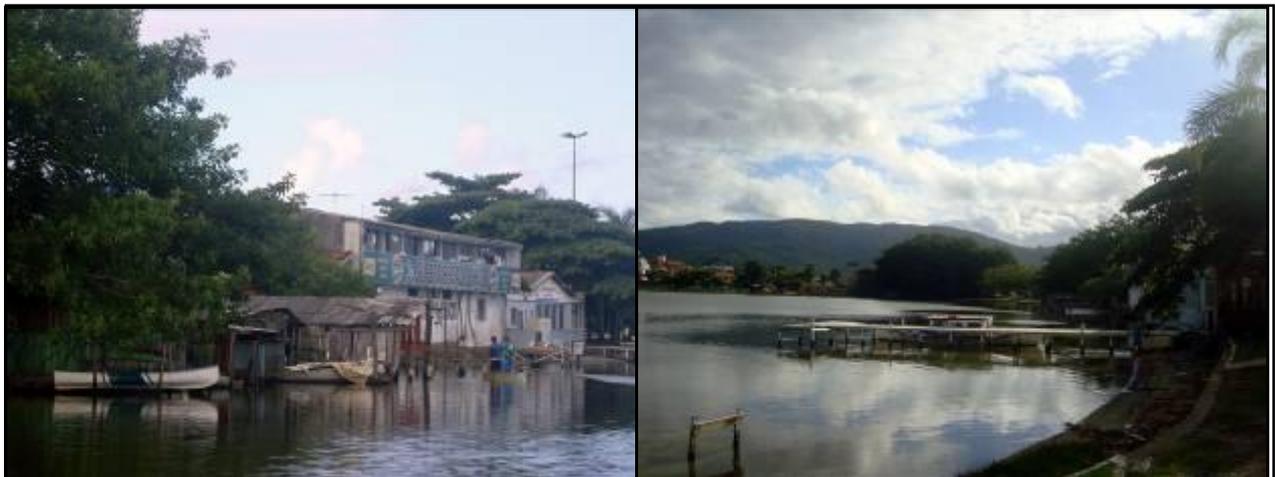
FIGURA 24 e 25 - Edificações irregulares na orla e atual paisagem. Fonte: acervo autoras (2010).
